ARCHEOLOGISCHE OPGRAVING

KRAAINEM SINT-PANCRATIUSKERK  
(prov. Vlaams-Brabant)

BASISRAPPORT

Afdeling Archeologie  
Rapport 2013/12

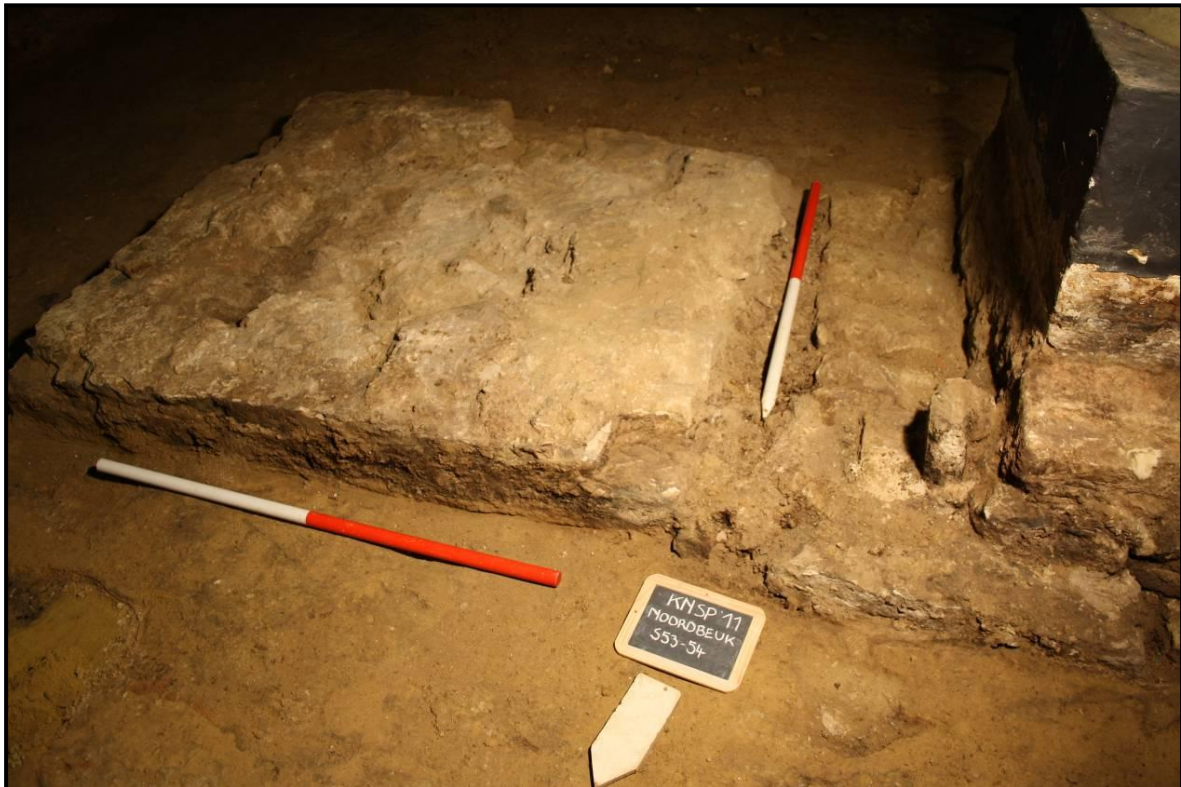
Figuur 89: Tussen middenbeuk (zone 5) en noordbeuk (zone 4): S53: rij natuurstenen blokken tussen huidige noordzuil en de oostelijke zuilfundering, die mogelijk tot de romaanse O-W muur toebehoorden.

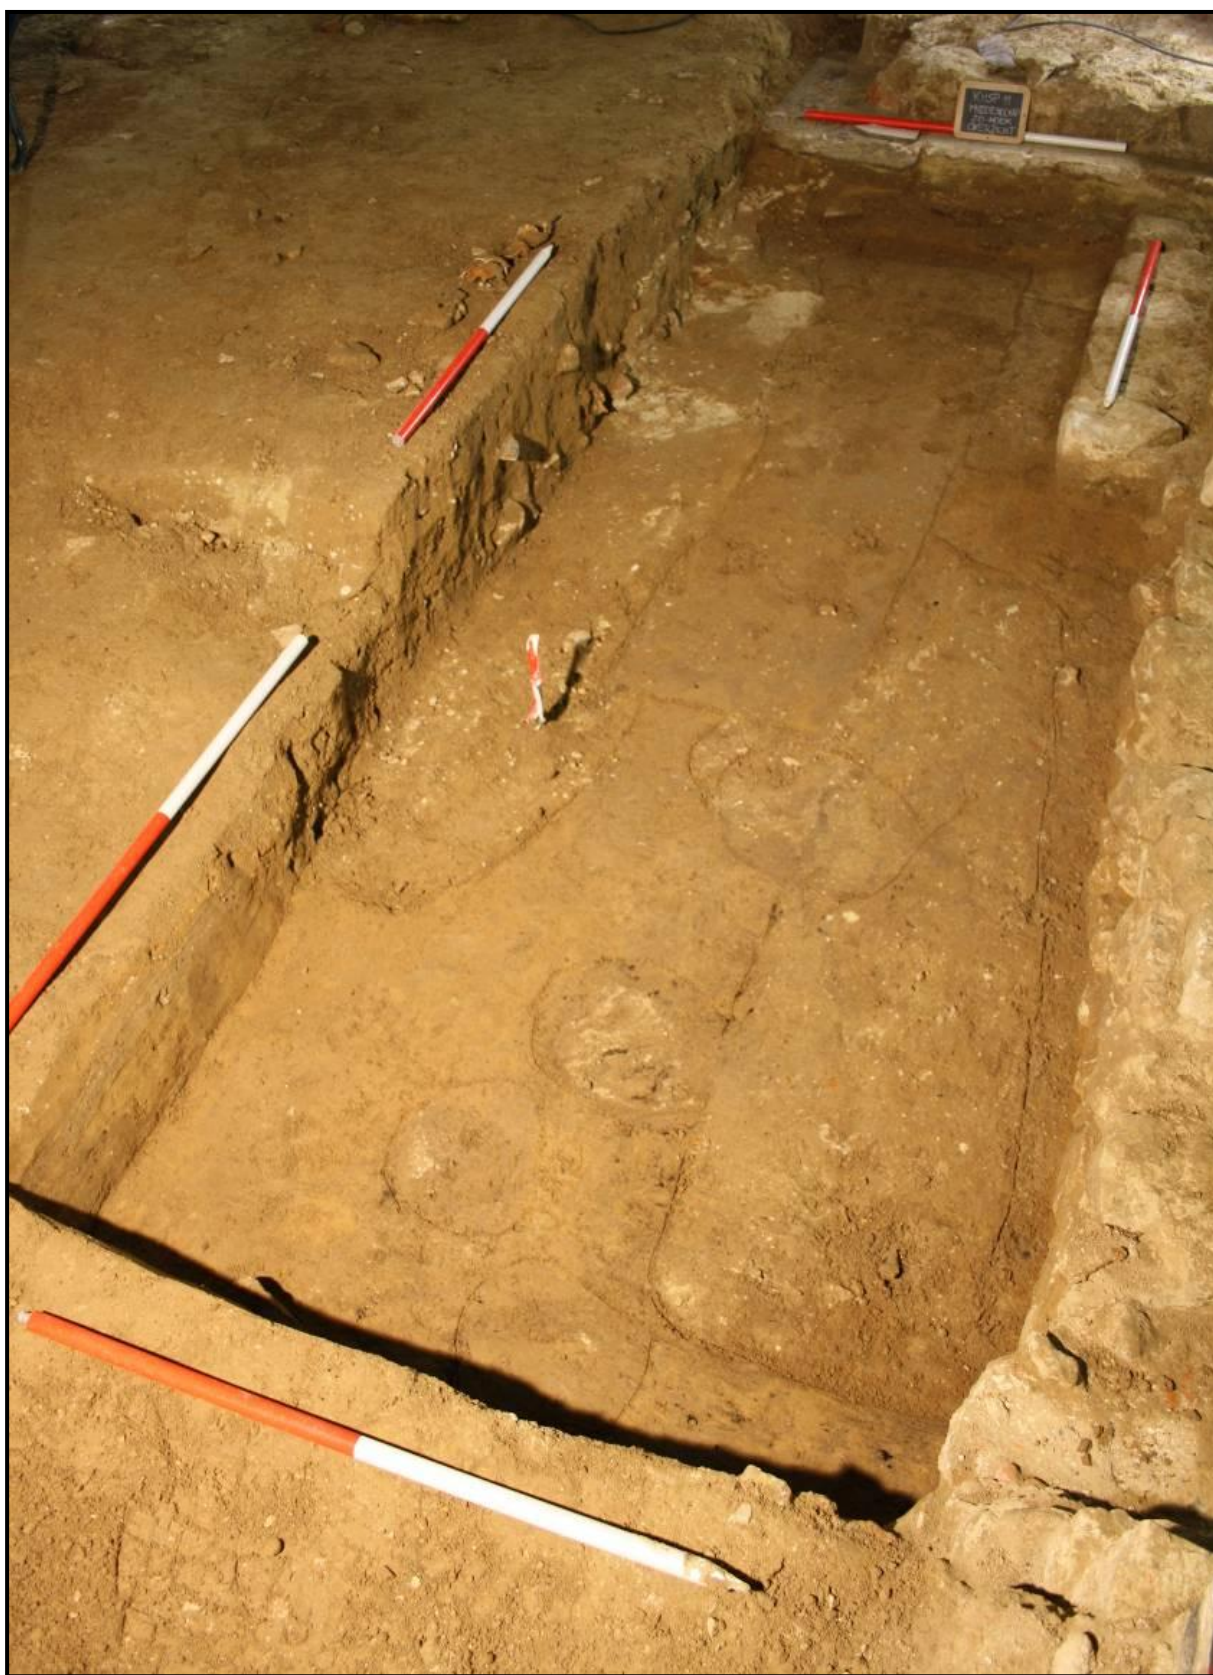
Figuur 90: Middenbeuk (zone 5), vak 8: mogelijk 3 grafkuilen (S74, S80 en S75/S235).

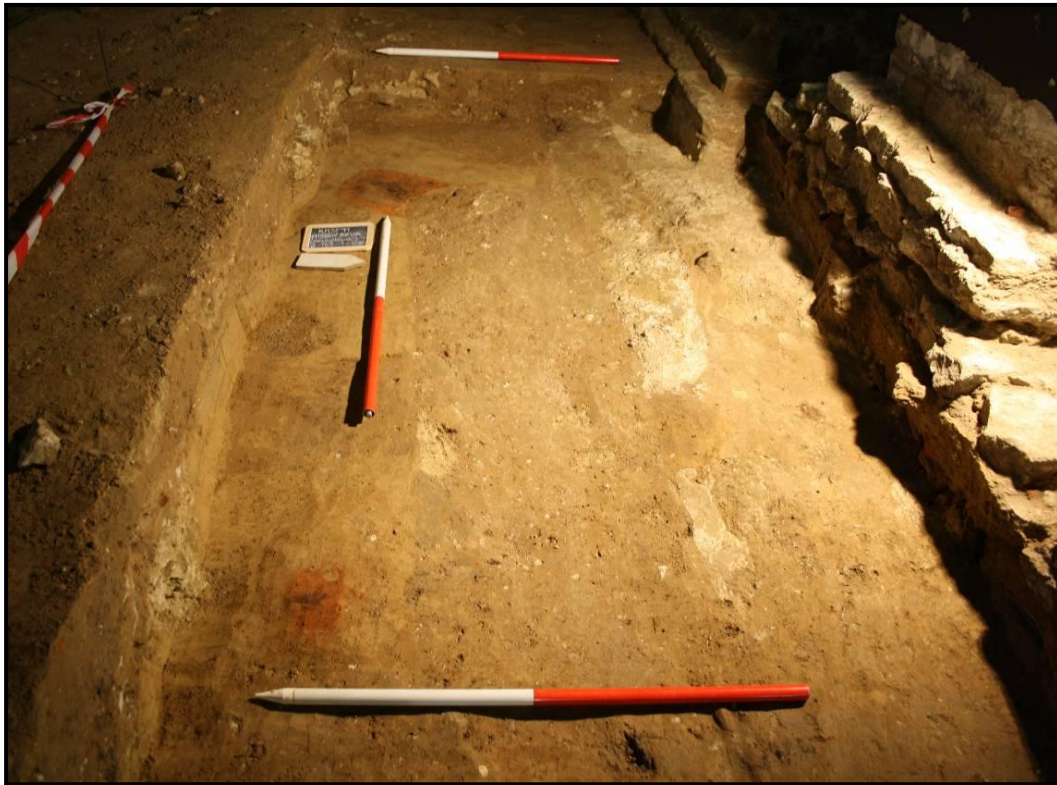
Figuur 91: Middenbeuk (zone 5), vak 9: grafkuil S163.

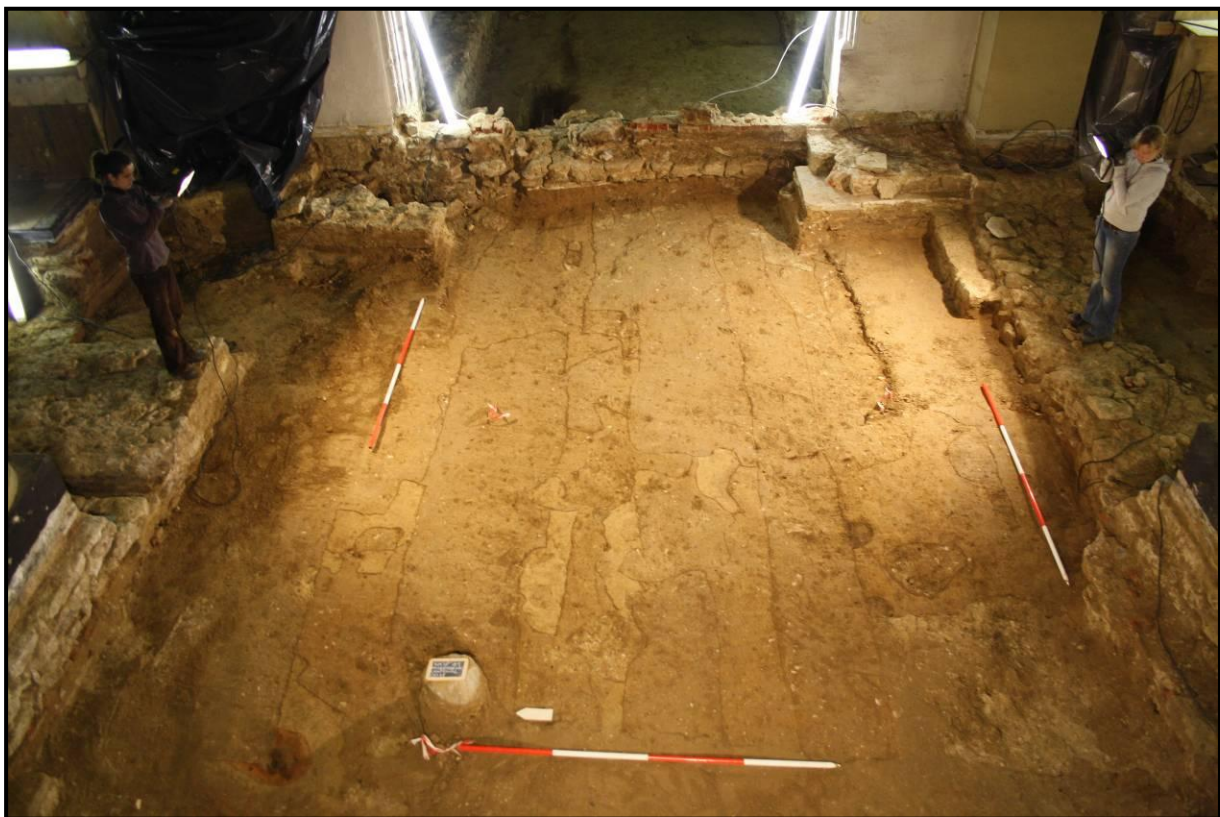
Figuur 92: Middenbeuk (zone 5), vak 10: overzicht met aflijning. Het grootste deel is verstoord door verschillende grafkuilen, herkenbaar als O-W stroken met een vrij losse bruine vulling met veel inclusies. Hier en daar zijn nog enkele compacte bruingele zandleemplekken te zien van de originele zandlemen vloer.

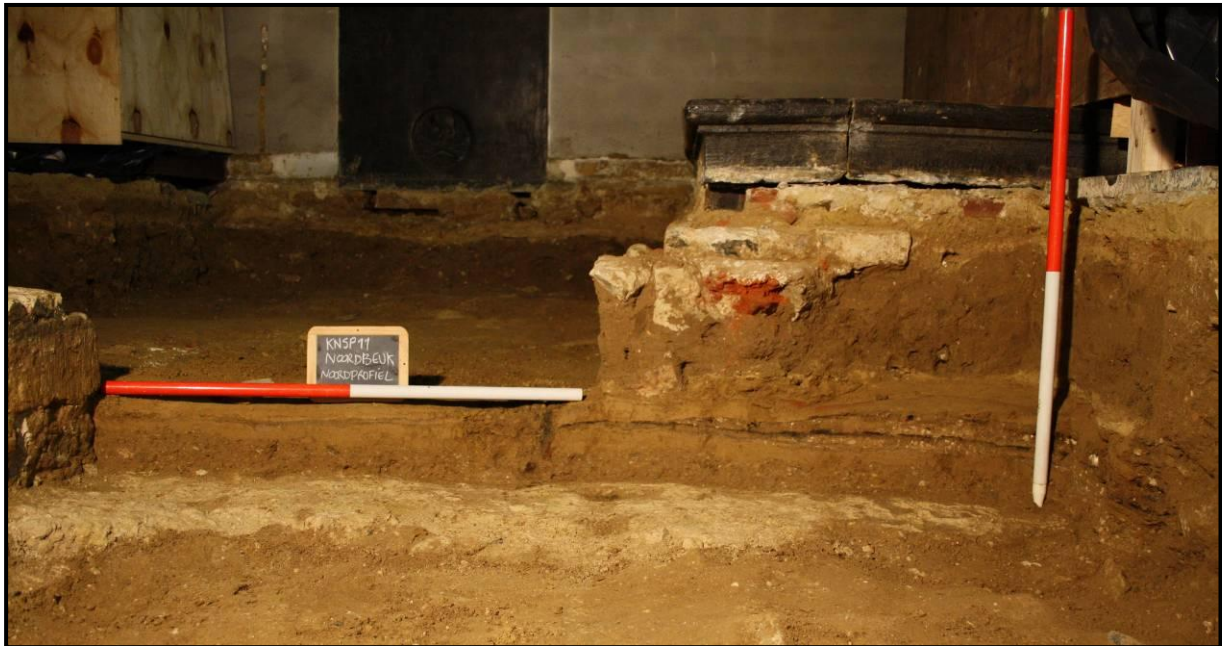
Figuur 93: Noordbeuk (zone 4), vak 6: profiel 18 (noordprofiel): twee compacte bruingele zandleempakketten met daartussen één donkergrijze looplaag. Eronder een losser pakket van bruine zandleem met veel inclusies met daaronder dan de witte kalkmortelvloer.

Deze drie fases (witte kalkmortelvloer en twee fases van een zandlemen vloer) zijn dus van belang in de reconstructie van evolutie van de kerk. Deze twee compacte lemen vloeren en de bruine losse laag erboven worden op profiel 19 doorbroken door wat vermoedelijk een grafkuil is en overeenkomt met S93. Ook op profiel 18 is de aanzet van een grafkuil (komt overeen met S29/S30 in het vlak) te zien, maar het verschil met S93 is dat deze grafkuil van profiel 18 pas begint vanaf het lemen vloerniveau, terwijl de grafkuil van profiel 19 direct onder de groengele stabilisé zandlaag van de huidige tegelvloer begint. Dat wil dus zeggen dat de begraving in grafkuil S93 jonger is dan die in S29/S30.

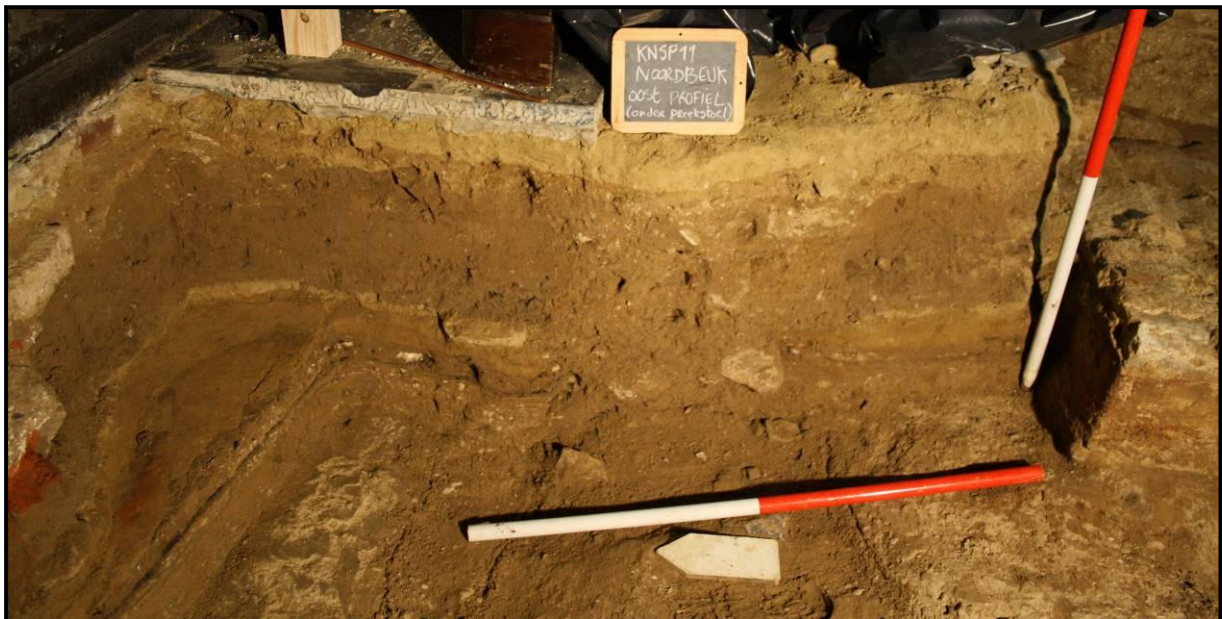
Figuur 94: Tussen noordbeuk (zone 4) en middenbeuk (zone 5): profiel 19 (oostprofiel): helemaal onderaan de resten van de witte kalkmortelvloer; net daarboven een los bruin laagje met kalkbrokjes; daarboven de compacte bruingele zandleemlagen. Daarboven een dik los bruin pakket. Het geheel wordt centraal van bovenaf doorsneden door een vermoedelijke grafkuil S93.

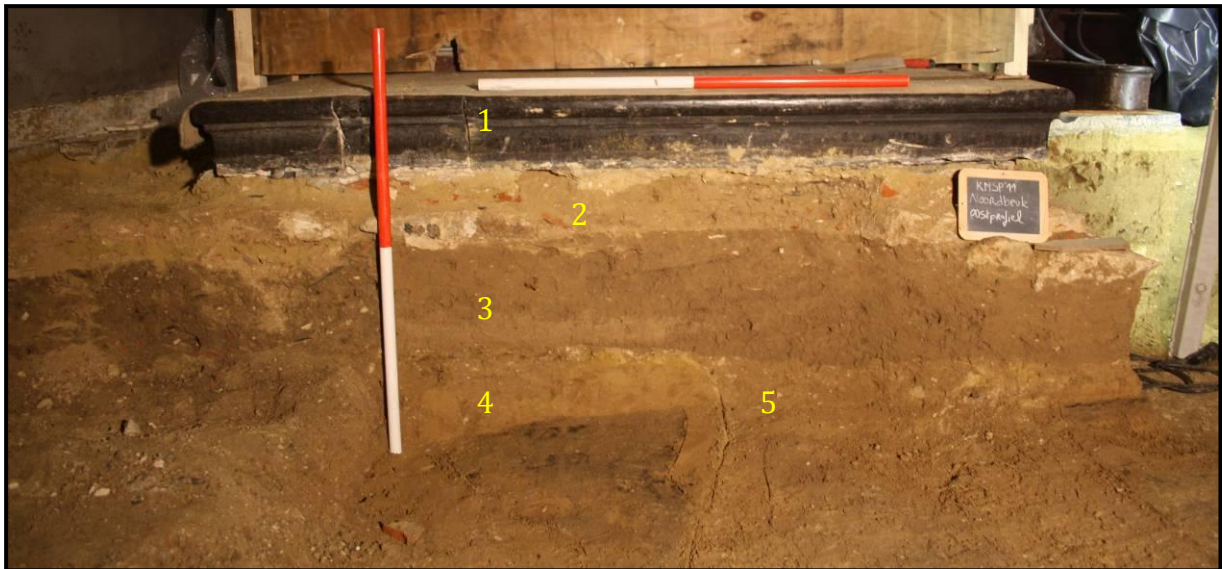
Figuur 95: Noordbeuk (zone 4): profiel 25 (oostprofiel): van boven naar onder: het noordaltaar (1), fundering en stabilisélaag huidige vloer (2), los bruin pakket (3), bruingele compacte leem (4), onderbroken door grafkuil S29/S30/S212 (5).

De grondsporen die in de noordbeuk aangetroffen werden, betreffen de reeds besproken oranjezwart verbrande leemplekken (die besproken werden in 6.5.2.1.1.1.). Er werd net voor het noordaltaar één vermoedelijke grafkuil (zie figuur 105) aangetroffen die gegraven werd vanaf de bovenste zandleenvloer (zie figuur 95).

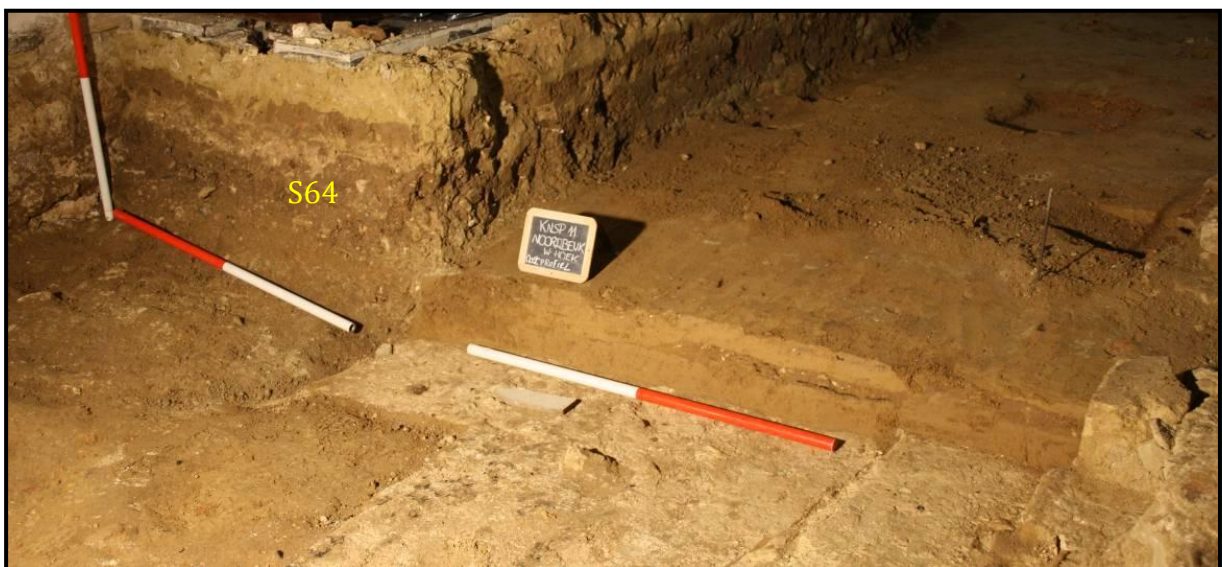
Figuur 96: Noordbeuk (zone 4): profiel 11 (oostprofiel): twee compacte bruingele zandlemlagen met een dun grijs looplaagje ertussen. Onderaan de witte kalkmortelvloer. Links het uitbraakspoor S64.

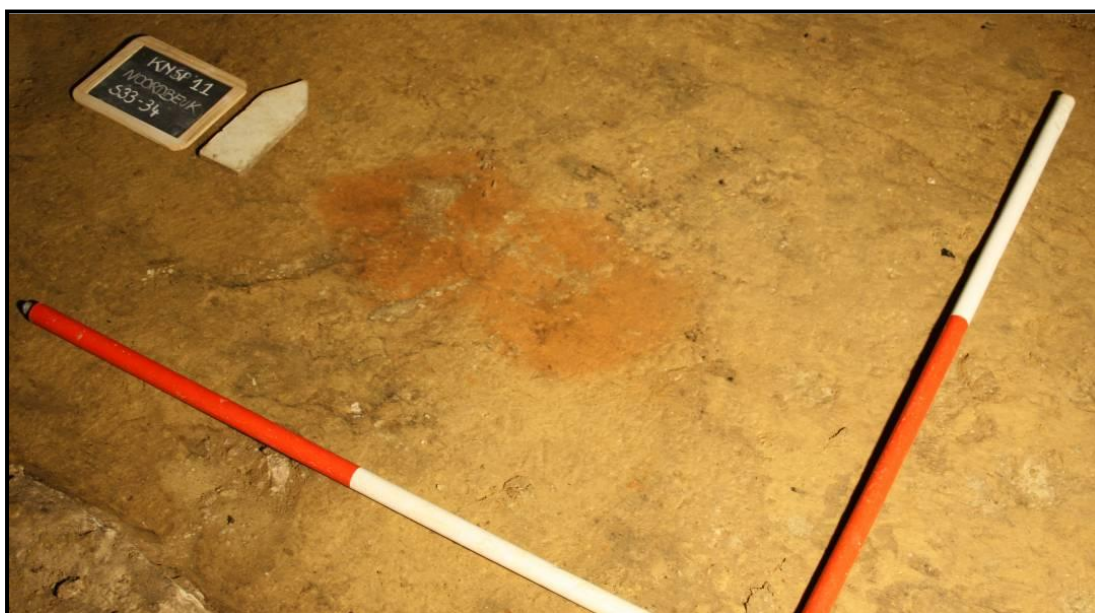
Figuur 98: Noordbeuk (zone 4), vak 6: S33 en S34 in vlak 1.

Op figuur 97 zijn S33 en S34 te zien met op de voorgrond de grafkuil S29/S30; op figuren 102 en 103, genomen tijdens het stelselmatig verdiepen en vrijleggen van de oranjezwarte leemplekken, zijn S215 en 217 te zien. Errond is reeds verdiept tot op het zogenaamde tweede grijze loopniveau, te herkennen als lichtgrijze zandleem met enkele houtskoolspikkels en hier en daar wat witte kalkvlekken.

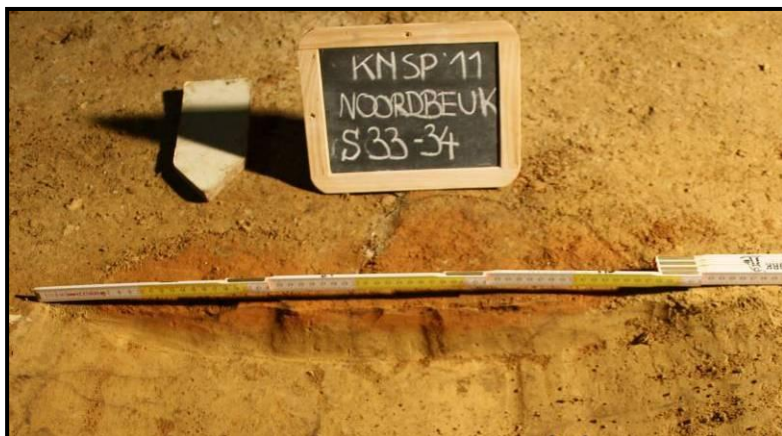
Figuur 99: Noordbeuk (zone 4), vak 6: coupe op S33 en S34.

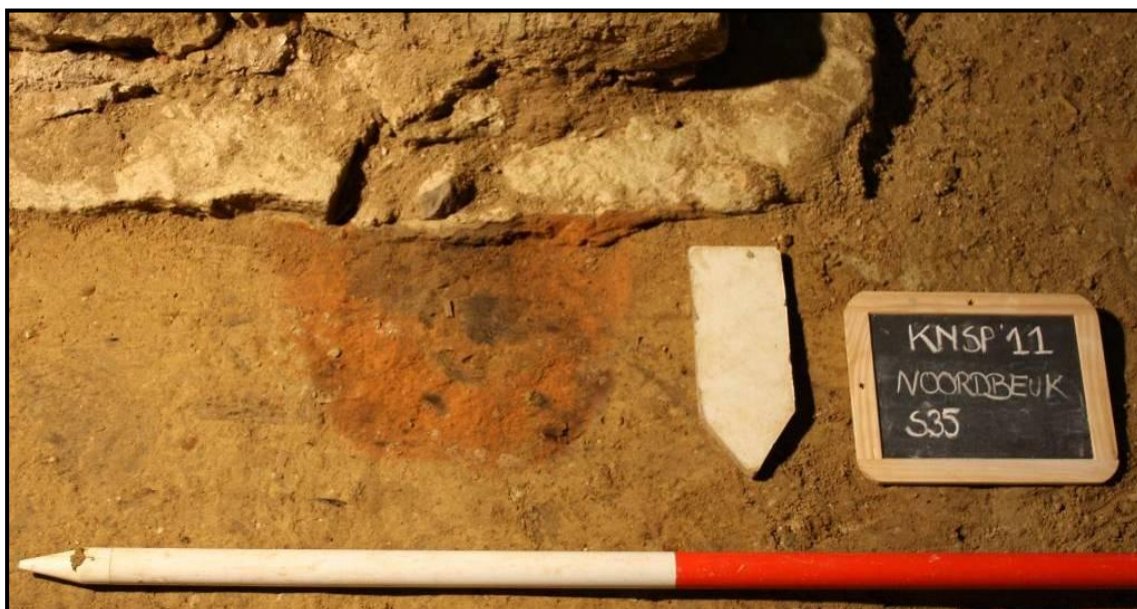
Figuur 100: Noordbeuk (zone 4), vak 6: S35.

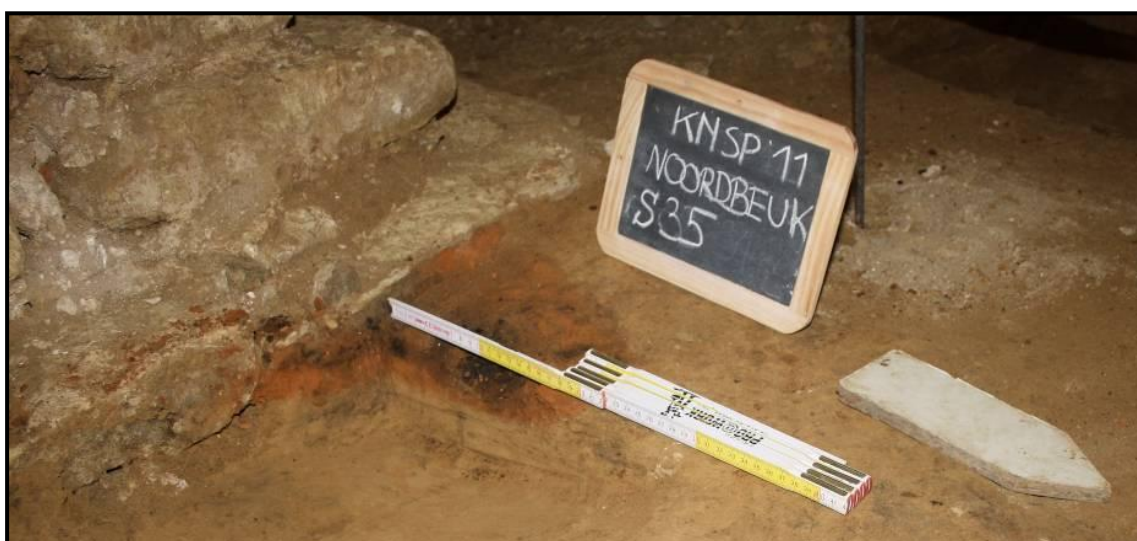
Figuur 101: Noordbeuk (zone 4), vak 6: coupe op S35.

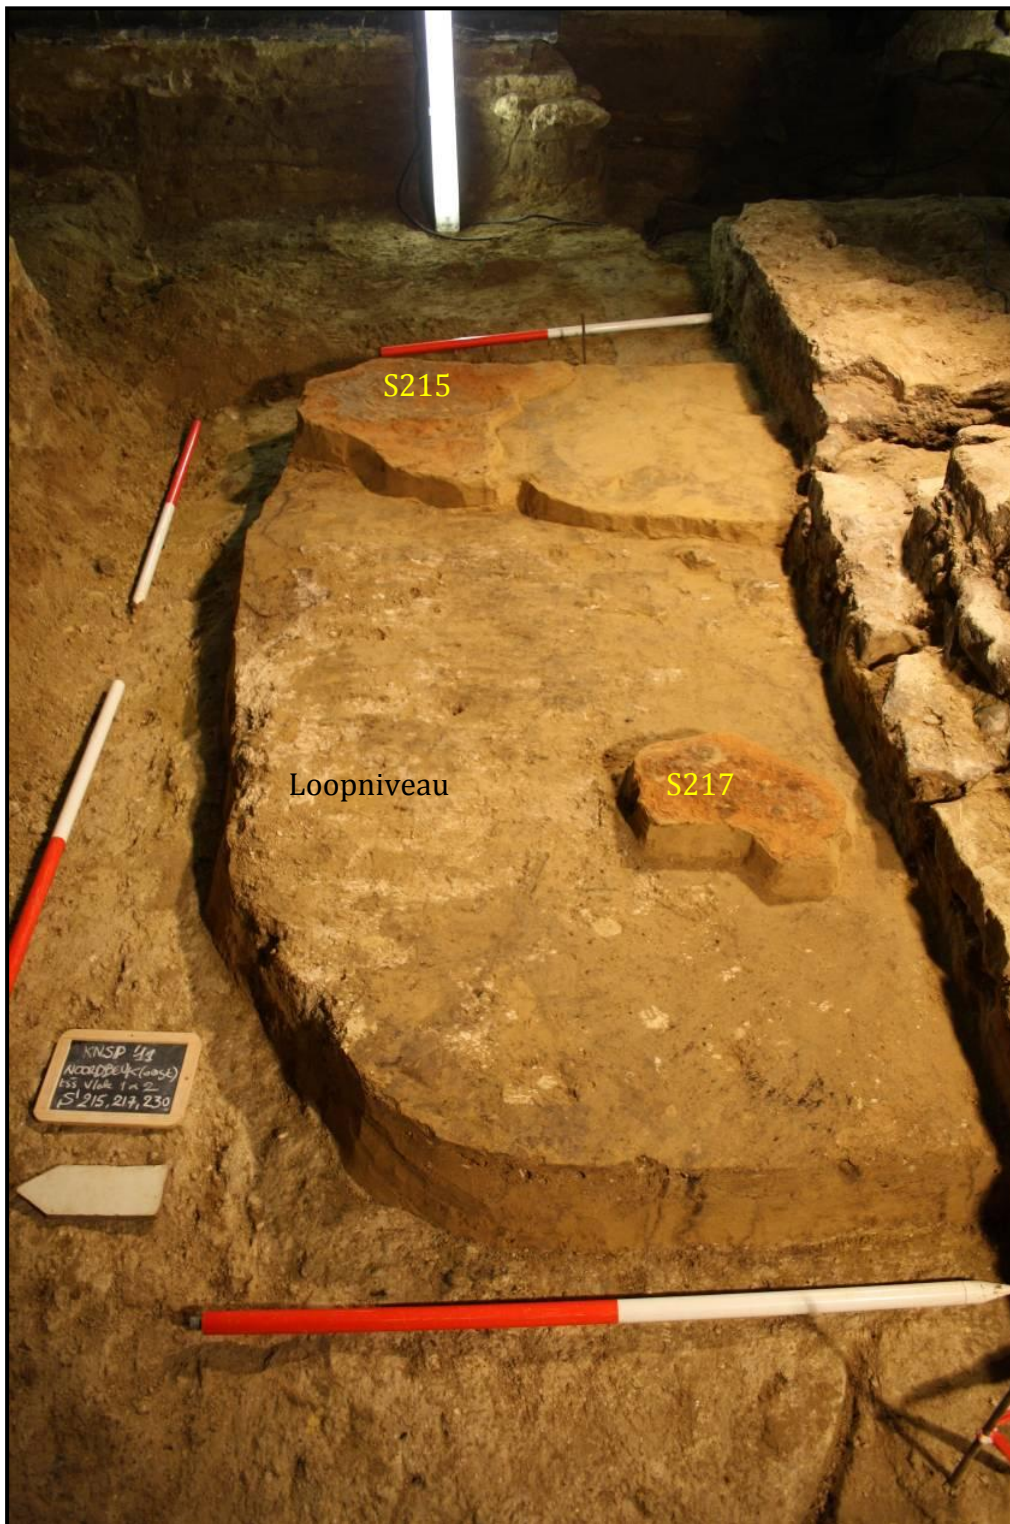
Figuur 103: Noordbeuk (zone 4), vak 6 (zicht vanuit het westen): bij verdiepen naar vlak 2 met links de witte kalkmortelvloer die bedekt wordt door twee compacte bruingele zandleemniveaus met daarin enkele oranjezwart verbrande leemplekken (S215 en S217). Het lichtgrijze niveau met witte kalkvlekken geeft wellicht een loopniveau aan.

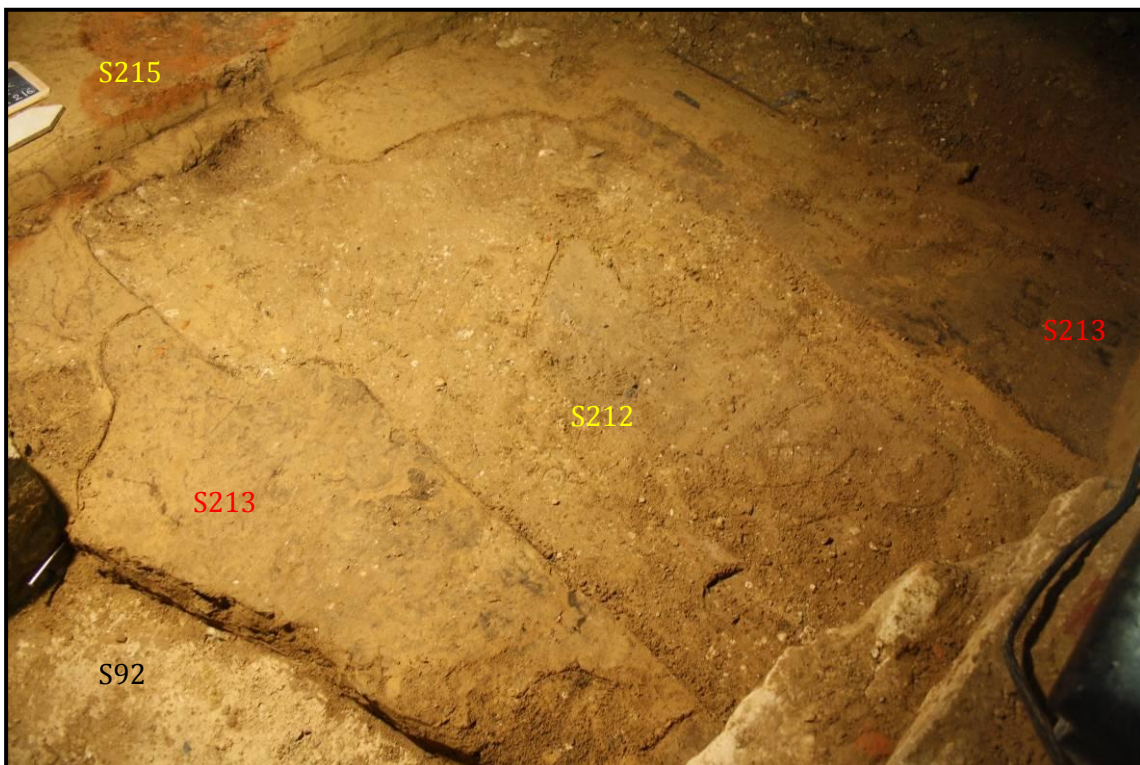
Figuur 105: Noordbeuk (zone 4), vak 6: plaatselijke verdieping net voor het noordaltaar tot op het lichtgrijze looppniveau (S213), dat de twee compacte zandleemniveaus onderscheidt. Het wordt doorbroken door S212, een vermoedelijke grafkuil, die overeenkomt met S29/S30 in vlak 1. Merk in de linkeronderhoek de witte kalkmortelvloer op (S92), die dus bedekt wordt door de compacte bruingele zandleempakketten.

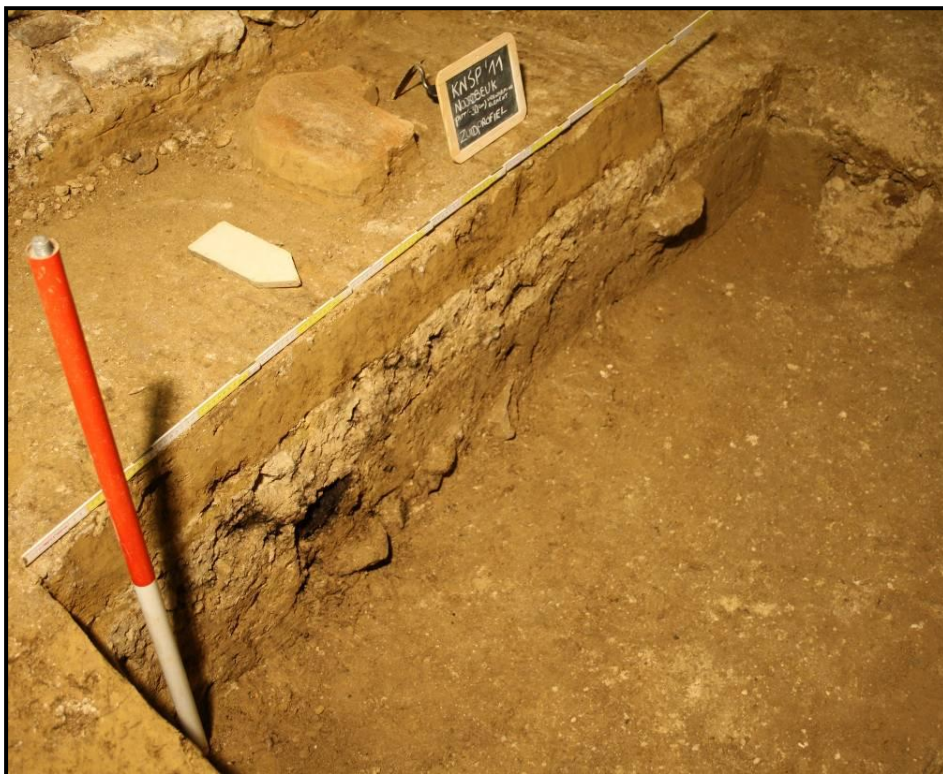
Figuur 108: Noordbeuk (zone 4), put 6: profiel 34 (zuidprofiel): zicht op compacte bruingele zandleemniveaus met eronder de opbouw van de witte kalkmortelvloer.

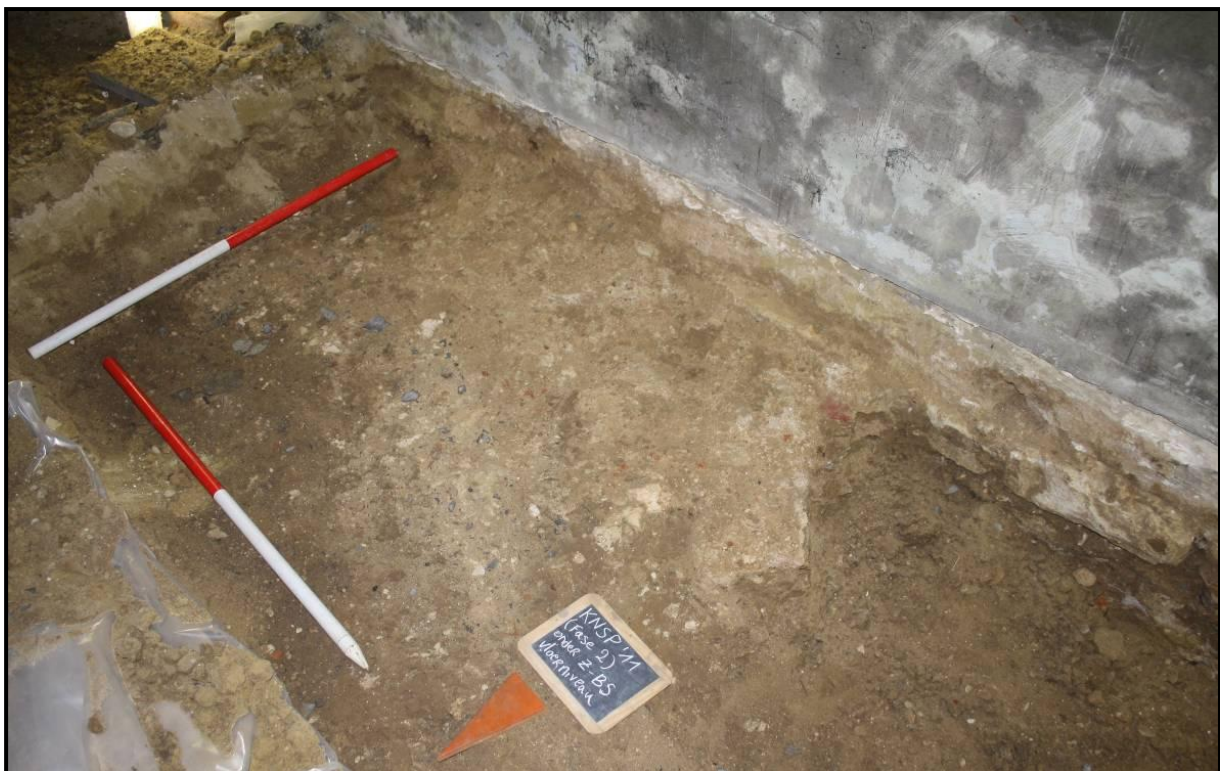
Figuur 109: Noordbeuk (zone 4), put 7 (onder noordelijke biechtstoel): vlak 1: verhard niveau van kalkmortel, baksteen- en leisteenbrokken.

Tijdens de tweede fase van het onderzoek werd er ook opgegraven onder de biechtstoelen. Onder deze in de noordbeuk werd op geringe diepte een fragment van een gelijkaardige verhard kalkmortelniveau met daarin baksteen en leisteenbrokken gevonden, zoals ook aangetroffen werd in vlak 1 van de sacristie. Dat betekent dat dit vloerniveau in de noordbeuk, net als dat in de sacristie, van na 1770-1778 is. In de noordbeuk ligt het ook bovenop het uitbraakspoor van de vermoedelijke noordelijke zijmuur, toen de kerk tweebeukig was (zie verder). Dit vloerniveau van kalkmortel met baksteenbrokken en leistenen is dus te relateren met de driebeukige kerk, die er pas stond na 1770-1778.

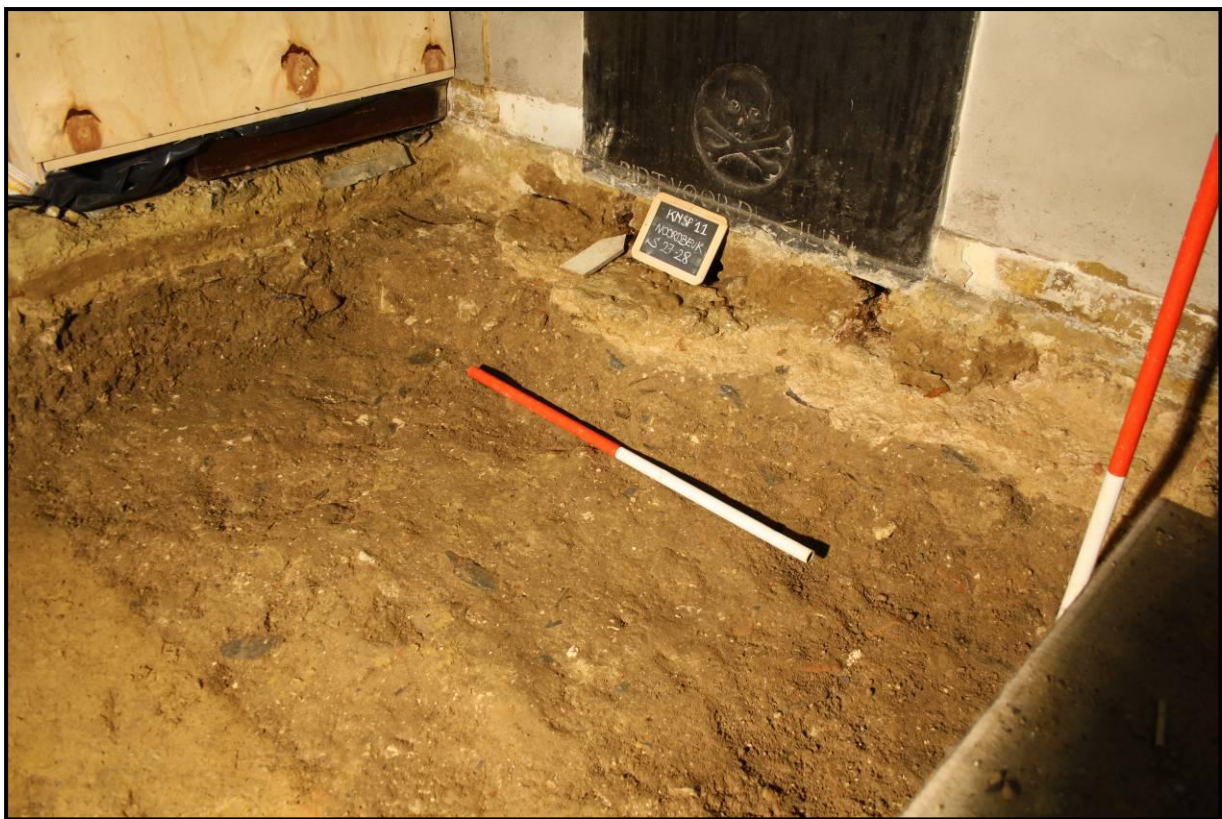
Figuur 110: Noordbeuk (zone 4), vak 6: uitbraakspoor S28: vrij compacte bruine grond met veel baksteen, kalkmortelbrokken en leistenen.

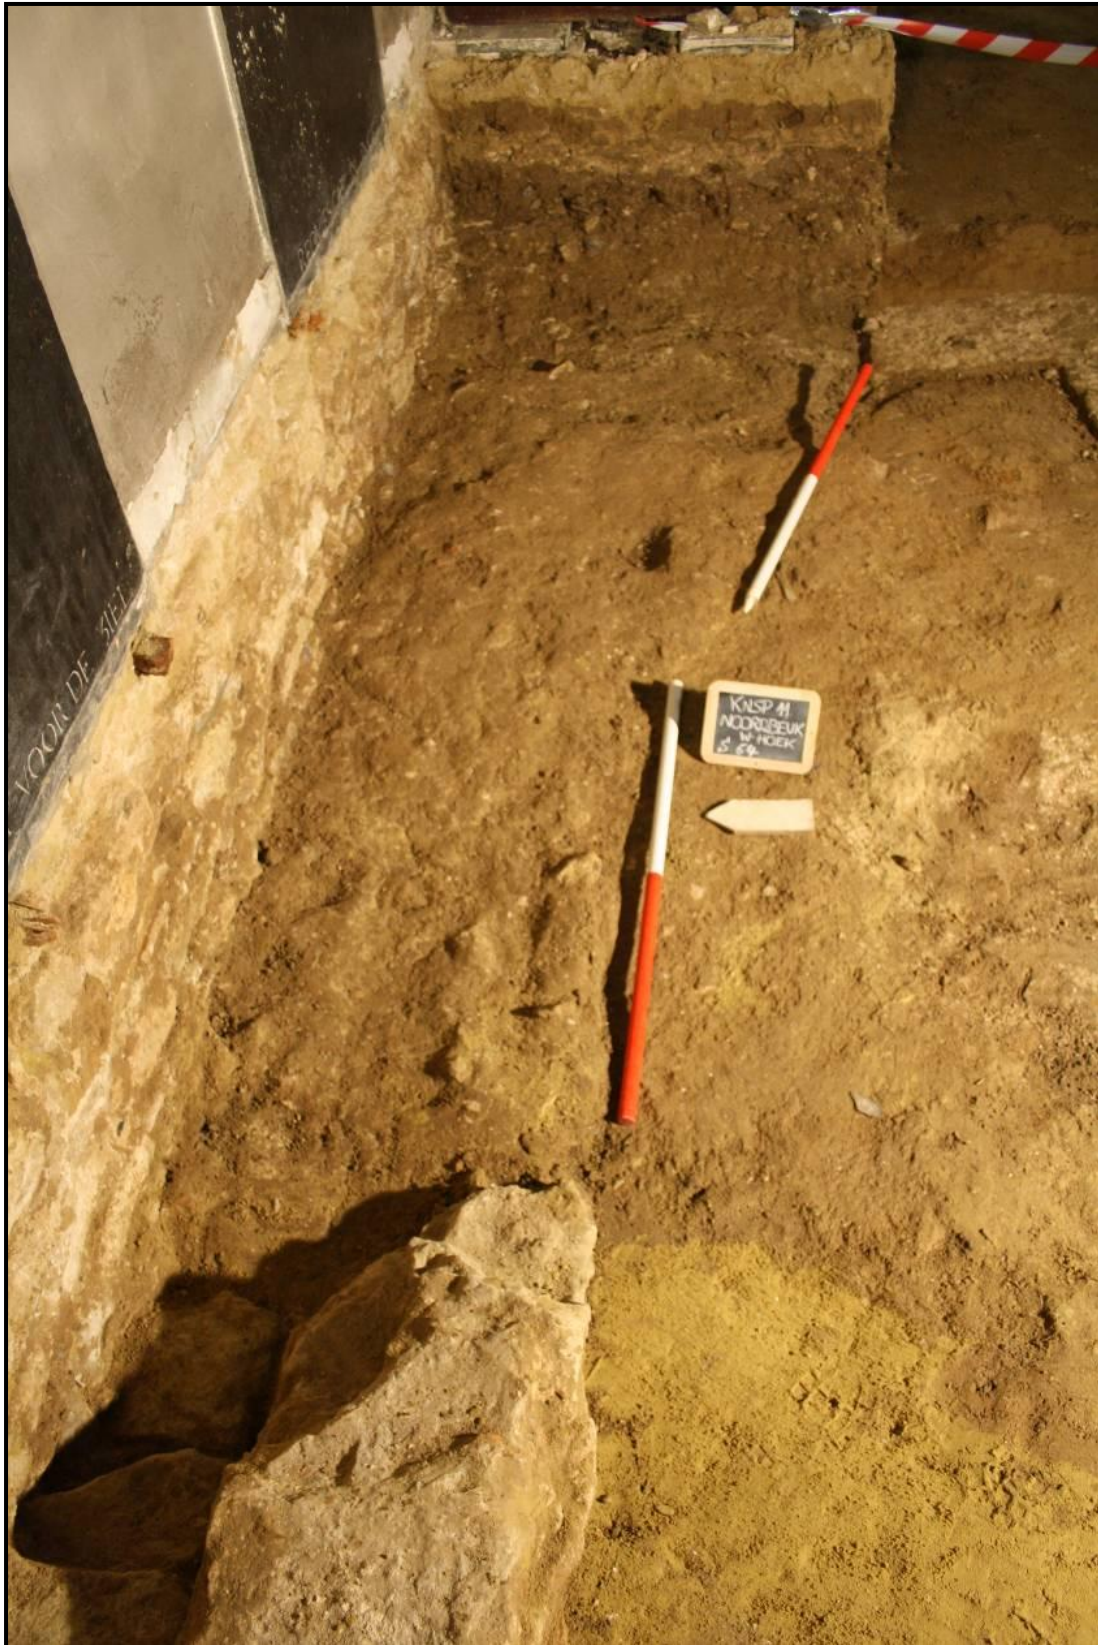
Figuur 111: Noordbeuk (zone 4), vak 7: verder verloop van het uitbraakspoor, S64, ten westen van de biechtstoel: vrij compacte bruine grond met veel kalkmortelbrokken.

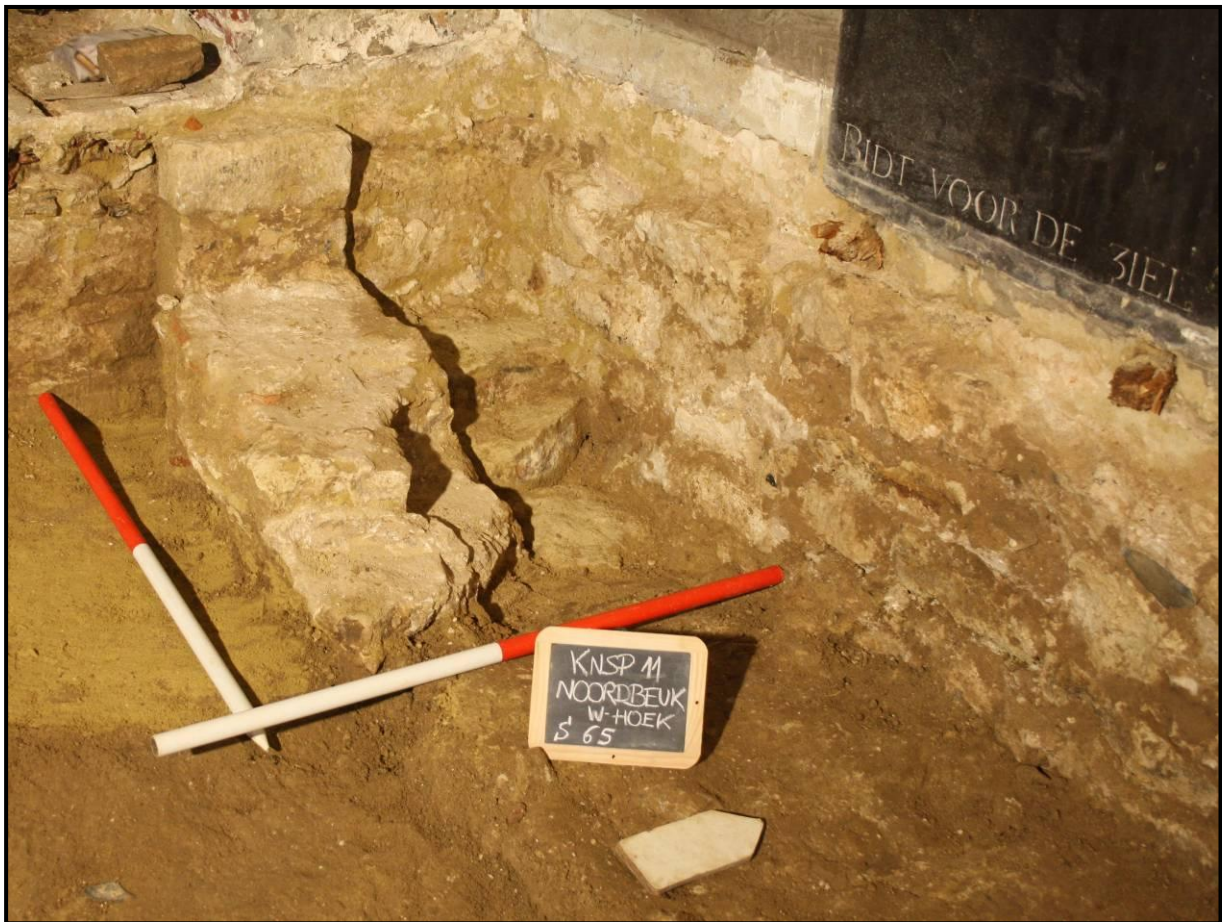
Figuur 112: Noordbeuk (zone 4), vak 7: S65: enkele natuursteenblokken (volgens S. Van Bellingen mogelijk het restant van een deur in de noordmuur).

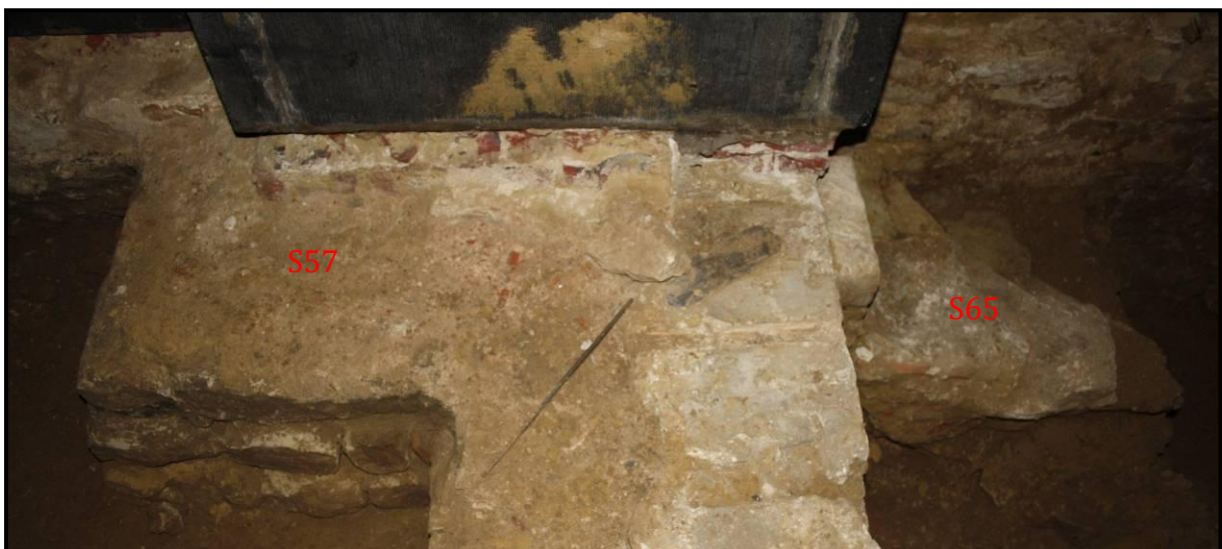
Figuur 113: Tussen noordbeuk (zone 4) en doopkapel (zone 7): S57 kan gezien worden als de oorspronkelijke westmuur van de romaanse kerk, die tussen noordbeuk en doopkapel een hoek naar het westen maakt, wellicht als toenmalige hoeksteunbeer. Merk op dat S65 vrijwel op dezelfde lijn ligt als S57, wat een bijkomend argument is dat de noordmuur van de tweebeukige kerk zich vóór de huidige noordmuur bevond.

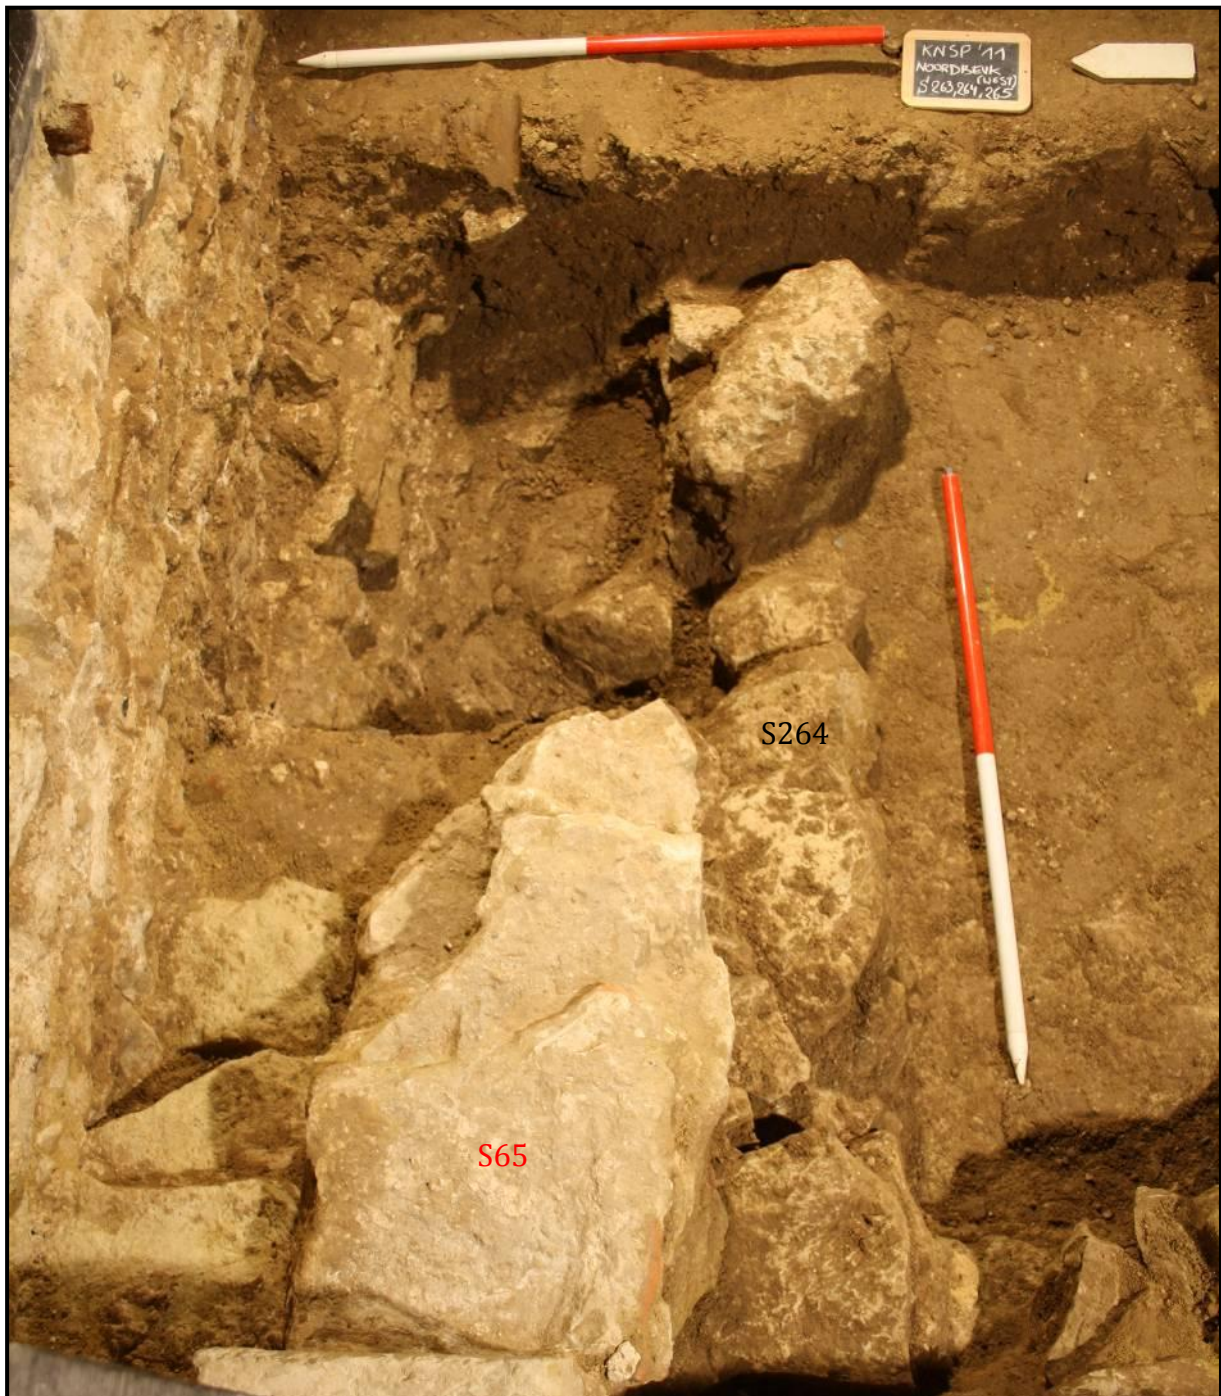
Figuur 114: Noordbeuk (zone 4), vak 7: lokale verdieping rond S65 waarbij S264 aan het licht kwam: enkele onregelmatige gevormde natuurstenen blokken, die mogelijk herinneren aan de plaats van de noordmuur toen de kerk tweebeukig geworden was.

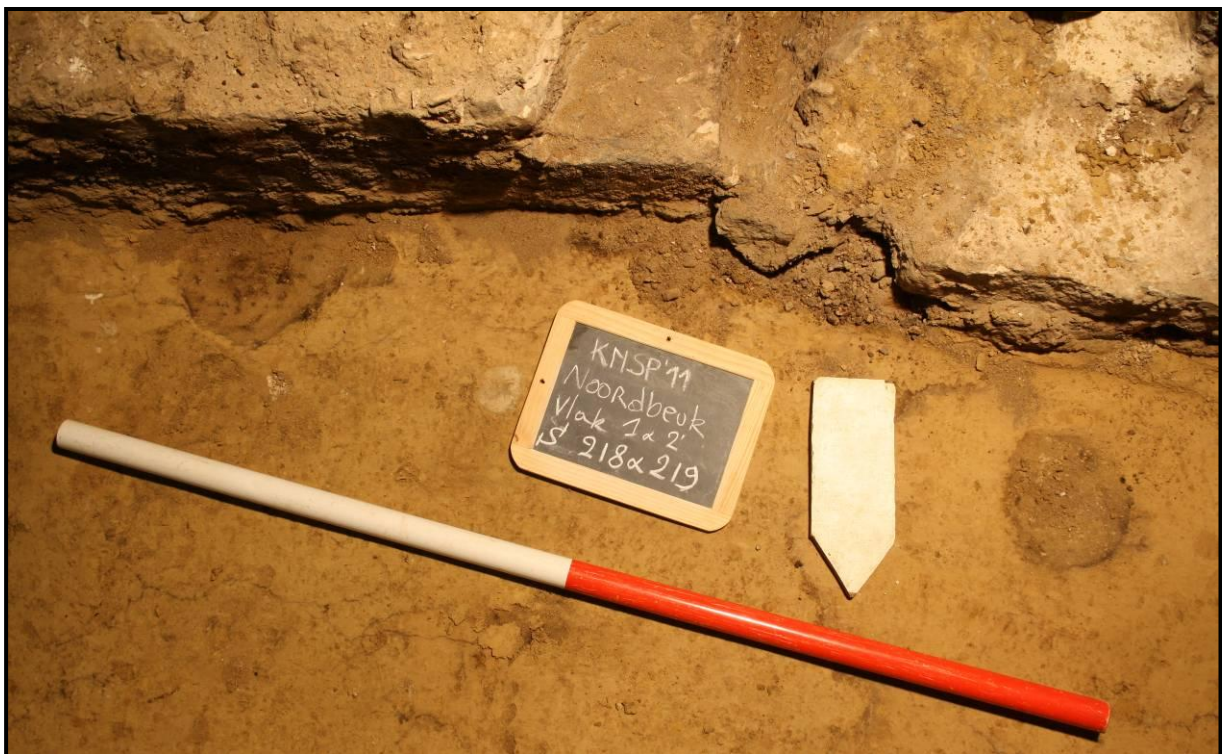
Figuur 115: Noordbeuk (zone 4), vak 6: kleine cirkelvormige kuiltjes (S218 en S219) in de bruingele compacte zandleem.

In de noordbeuk werden in vak 6 drie gelijkaardige kleine kuiltjes aangetroffen (S218 en S219 te zien op figuur 115 en één te zien op figuur 93). Deze werden zichtbaar in de bruingele compacte zandleem. De vulling was dezelfde als de laag die onder de compacte zandleemlagen zat, los bruin zand met veel kalkbrokjes.
